MINISTERE DE L'EAU
ET DE L'ASSAINISSEMENT

**Direction de la Gestion et de la Planification
des Ressources en Eau**

SITUATION HYDROLOGIQUE DU 4 SEPTEMBRE 2019

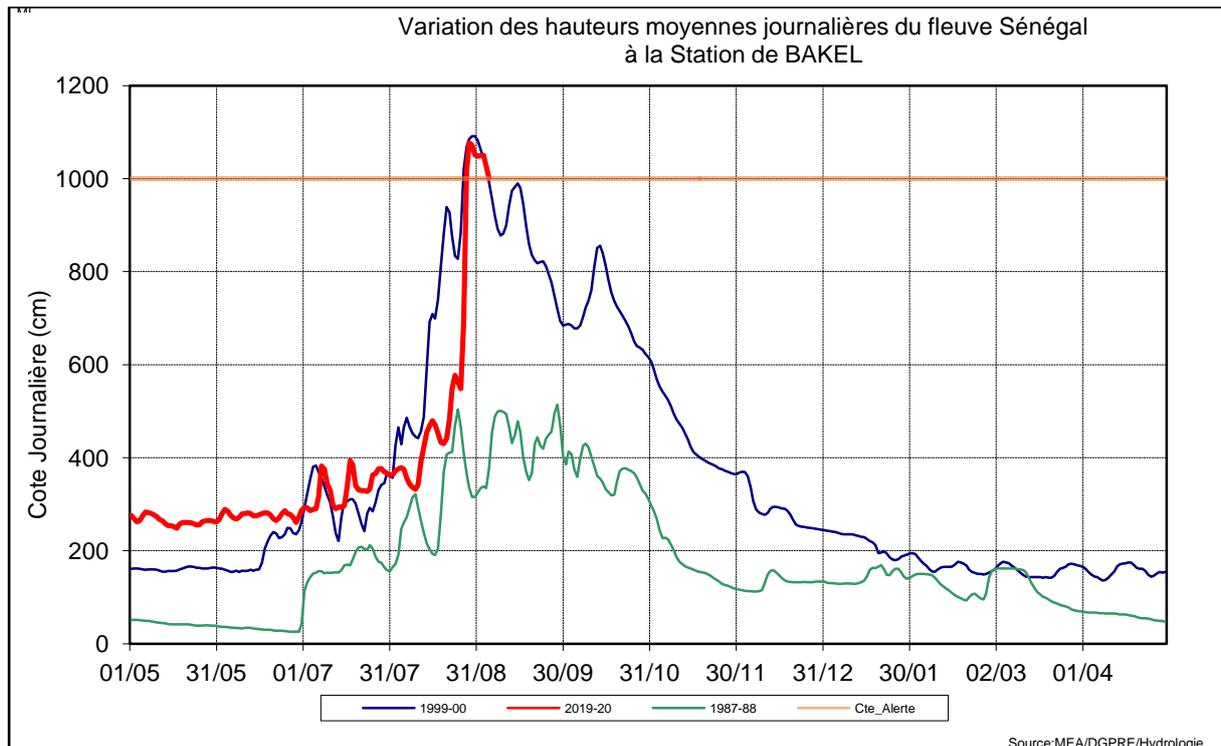
LE FLEUVE SENEGAL A BAKEL

Le fleuve Sénégal est toujours en crue. A la station de Bakel, le niveau du fleuve se situe à la cote de **1001** cm ce 4 septembre 2019 à 08h00. La tendance est à la baisse. La cote d'alerte de **1000 cm** est atteinte et dépassée depuis le 27 août 2019.

Les variations des hauteurs d'eau sont illustrées par des courbes : celles en rouge représentent l'année en cours, celles en bleu l'année avec la plus forte hydraullicité, celles en vert la plus faible hydraullicité et celles en orange la cote d'alerte.

A Bakel et Matam sur le fleuve Sénégal les cotes d'alerte sont déjà atteintes et dépassées. Cependant la tendance est à la baisse à Bakel et à la hausse à Matam. Cette onde de crue va atteindre la localité de Podor vers le 6 septembre.

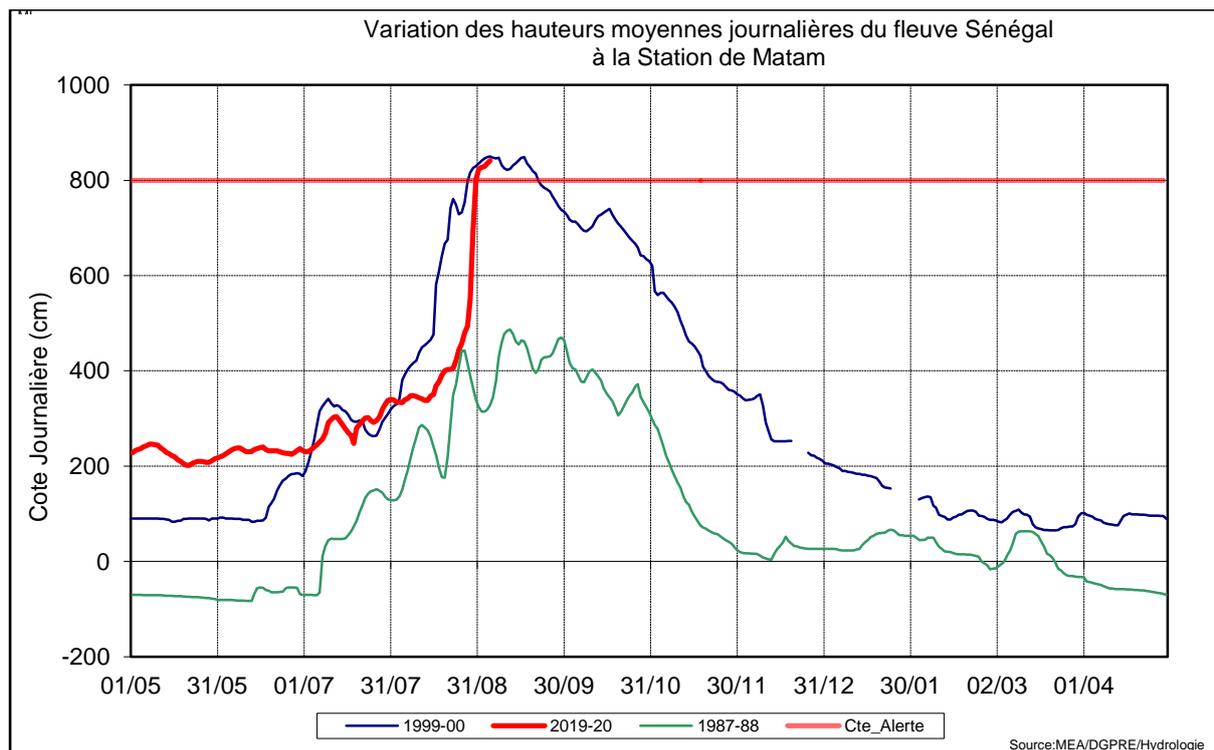
LE FLEUVE SENEGAL A MATAM

Sur le fleuve Sénégal à Matam, le niveau du fleuve est à la cote **841 cm** à la date du 4 septembre 2019 à 08h00. La cote d'alerte est de **800 cm** ; elle est atteinte et dépassée depuis le 30 juillet à 18 heures. Précisons que les rendements des cultures de contre-saison chaude sont tributaires de sa durée et de son étendue.

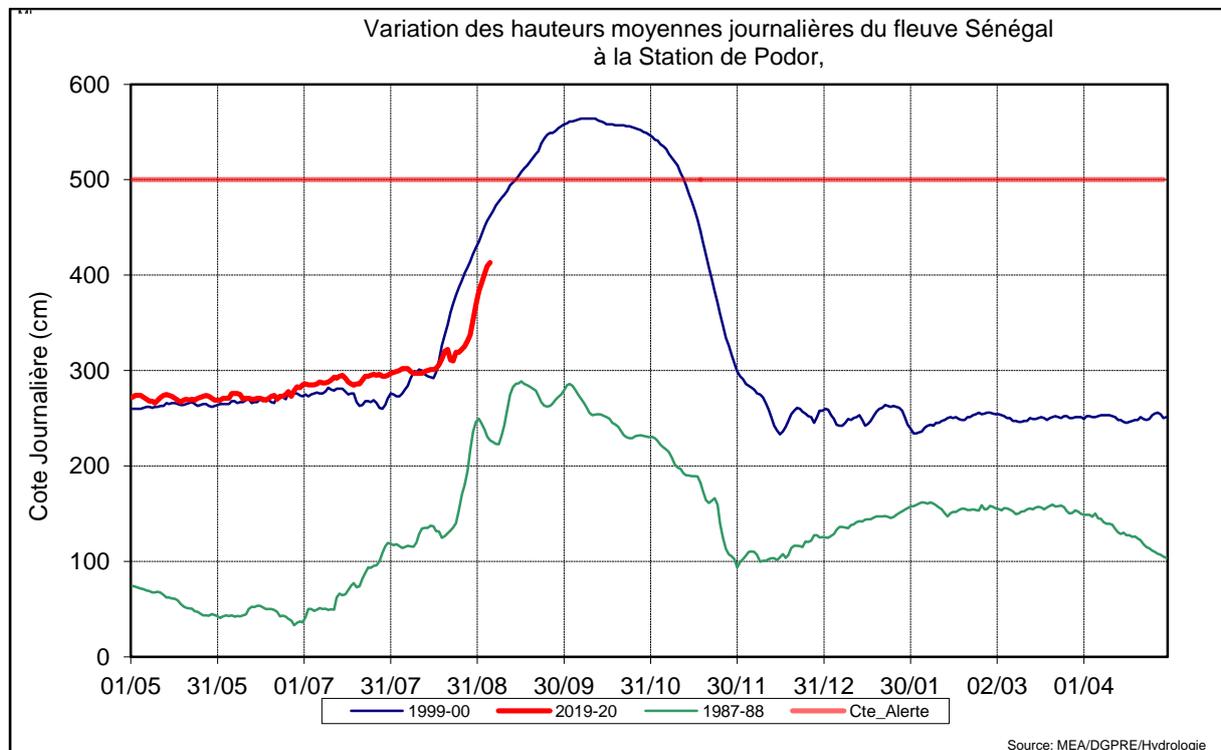
LE FLEUVE SENEGAL A PODOR

A Podor le niveau du fleuve est à la cote **413 cm** ce 4 septembre 2019 à 8h00. La cote d'alerte de **500 cm** n'est pas encore atteinte mais du fait de la propagation de l'onde de crue depuis Bakel et de la persistance des manifestations pluvio-orageuses elle peut être atteinte à la date du 06 septembre 2019. La tendance est à la hausse.

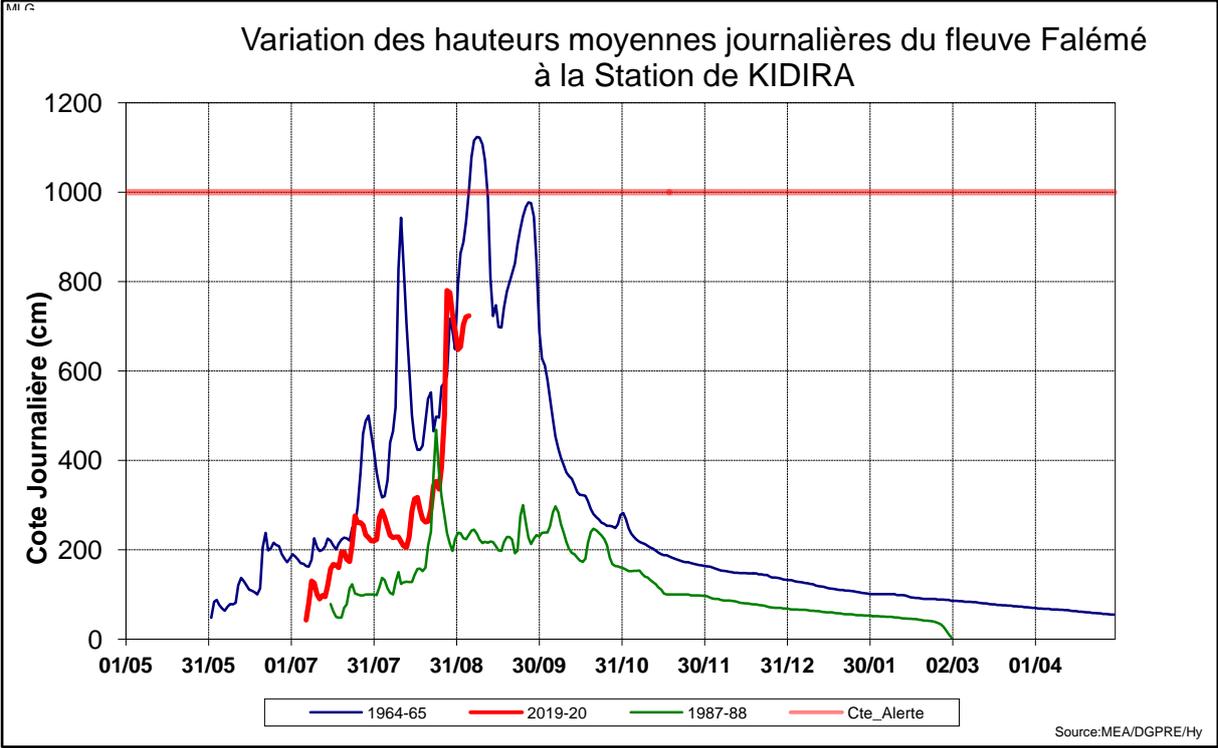
LA FALEME A KIDIRA

La crue se poursuit sur la Falémé à Kidira. Le niveau du fleuve est à la cote de **724 cm** ce 4 septembre 2019 à 8h00. La tendance est à la montée. La cote d'alerte est de **1000 cm**.

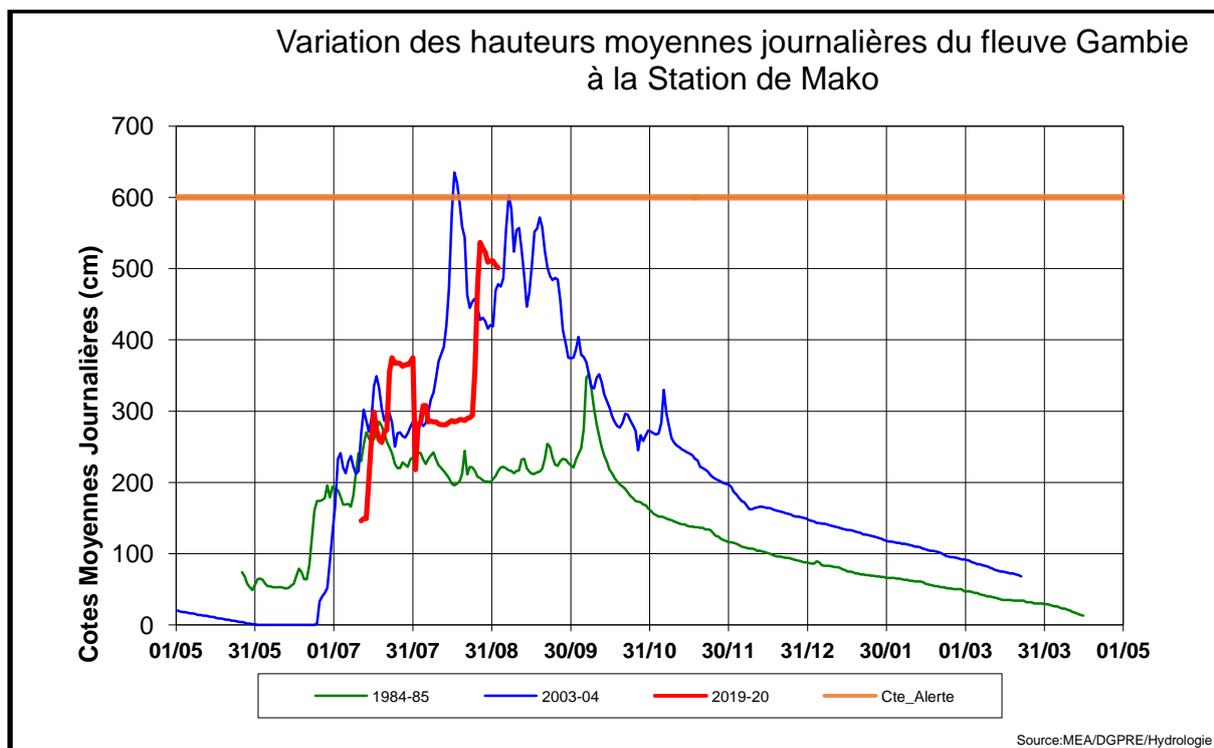
LE FLEUVE GAMBIE A MAKO

A **Mako**, le niveau du fleuve **Gambie** est à la cote **540 cm** ce **4 septembre 2019** à 8 h00. La tendance est à la baisse. La cote d'alerte est de **600 cm**.

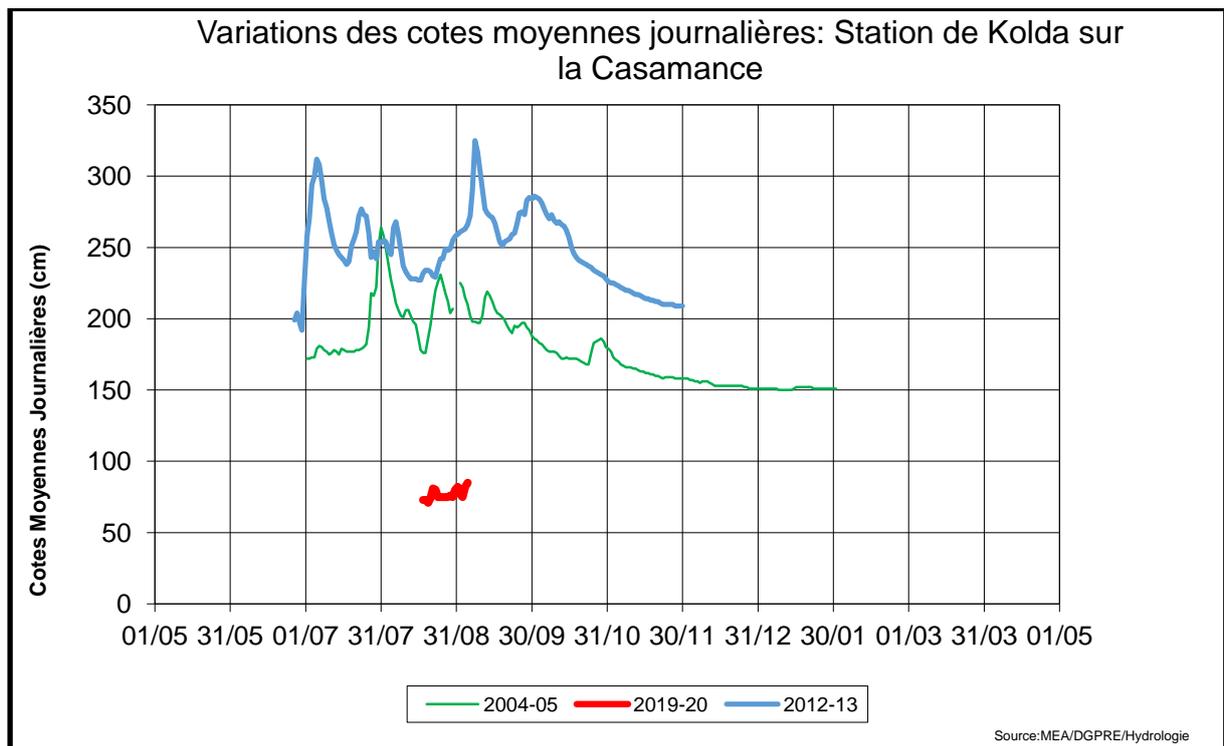
LE FLEUVE CASAMANCE A KOLDA

A Kolda, le niveau du fleuve Casamance est à la cote **85 cm** ce 4 septembre 2019 à 8 h00. La tendance est à la hausse. Les écoulements tardifs du fait de la pause pluviométrique et l'ensablement du cours d'eau expliquent ce niveau assez bas du fleuve Casamance à Kolda.
