Direction de la Gestion et de la Planification  
des Ressources en Eau

## SITUATION HYDROLOGIQUE DU 25 SEPTEMBRE 2019

### BASSIN DU FLEUVE SENEGAL

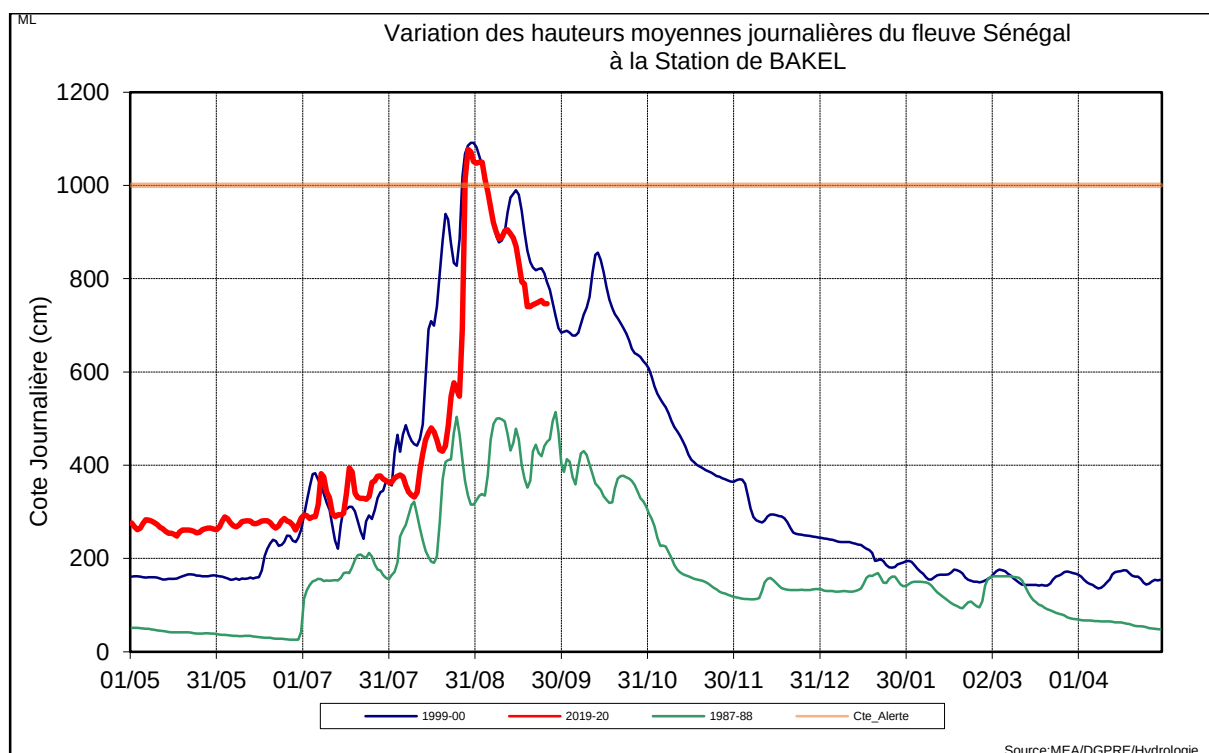
#### LE FLEUVE SENEGAL A BAKEL

Sur le fleuve Sénégal à la station de Bakel la décrue est amorcée ; le niveau du fleuve se situe à la cote de **746 cm** ce 25 septembre 2019 à 08h00 en dessous de la cote d'alerte. La tendance est à la baisse. La cote d'alerte est de **1000 cm**.

Les variations des hauteurs d'eau sont illustrées par des courbes : celles en rouge représentent l'année en cours, celles en bleu l'année avec la plus forte hydraulicité, celles en vert la plus faible hydraulicité et celles en orange la cote d'alerte.

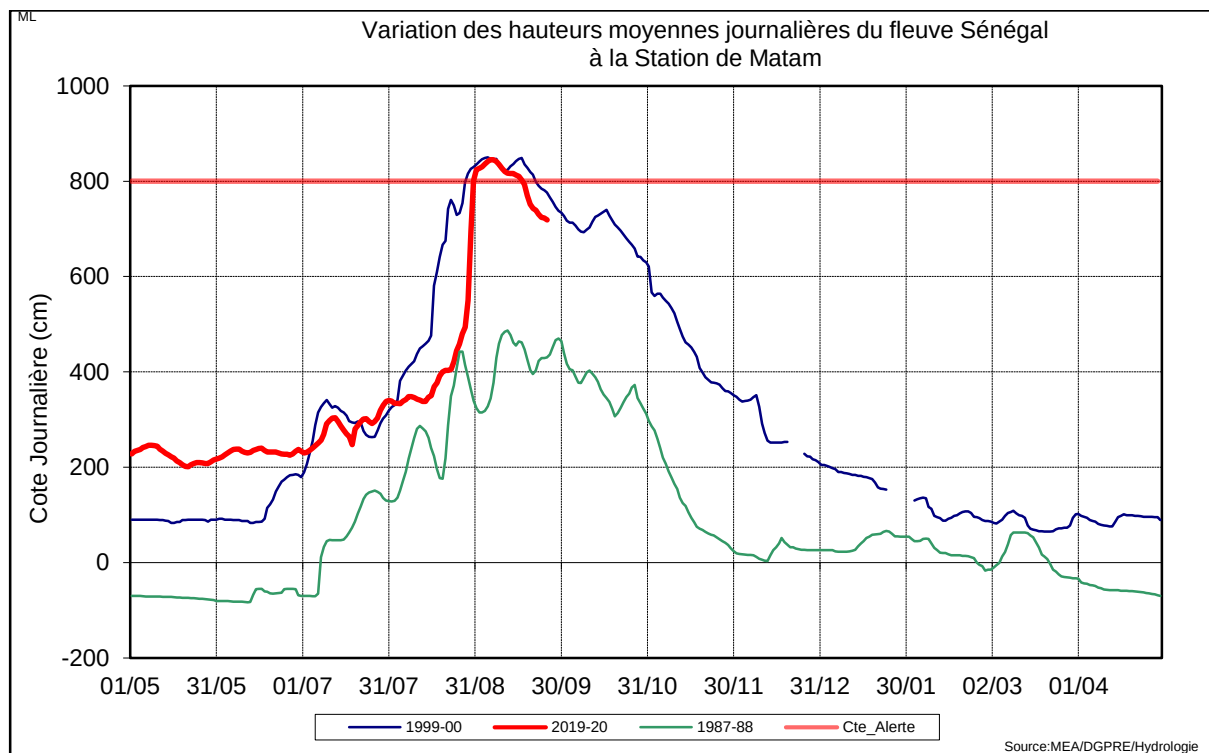
## LE FLEUVE SENEGAL A MATAM

A Matam, le niveau du fleuve est à la cote **719 cm** à la date du 25 septembre 2019 à 08h00. La décrue est amorcée. Le niveau est en dessous de la cote d'alerte qui est de **800 cm**.

Rappelons que dans certaines parties du pays comme Matam et Podor la crue bénéficie aux cultures de contre-saison chaude.

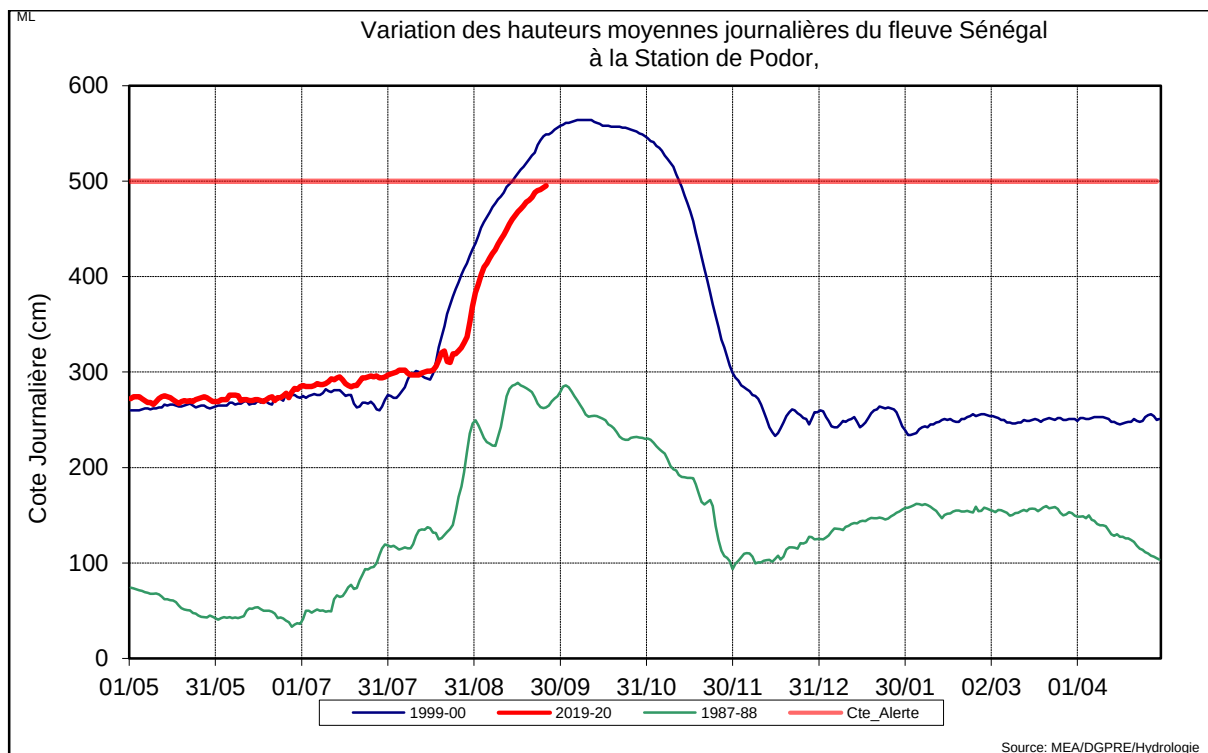
## LE FLEUVE SENEGAL A PODOR

A Podor le niveau du fleuve est à la cote **495 cm** ce 25 septembre 2019 à 8h00. La cote d'alerte de **500 cm** n'est pas encore mais le sera dans les prochains heures car la tendance est toujours à la hausse.

Sur le fleuve Sénégal, l'onde de crue se propage vers la localité de Podor et la cote d'alerte pourra être atteinte dans les prochaines heures.

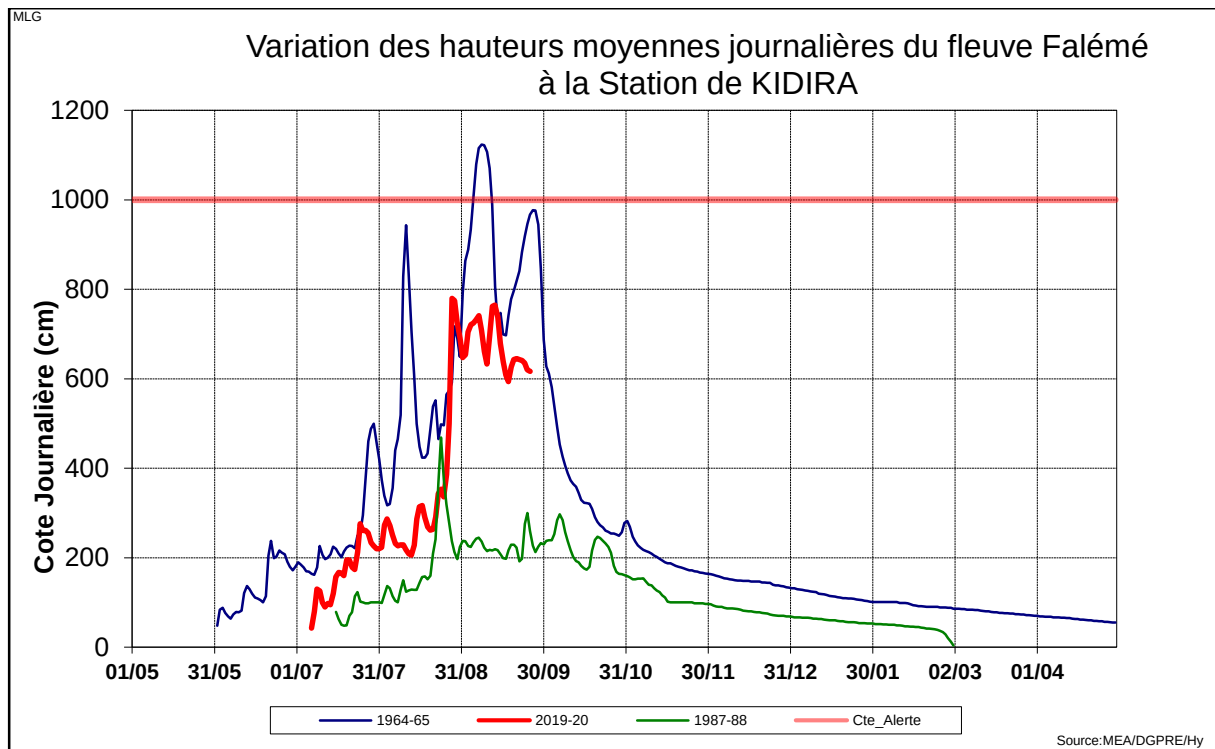
## LA FALEME A KIDIRA

La crue se poursuit sur la Falémé à Kidira. Le niveau du fleuve est à la cote de **617 cm** ce 25 septembre 2019 à 8h00. Il est fluctuant. La cote d'alerte est de **1000 cm**.

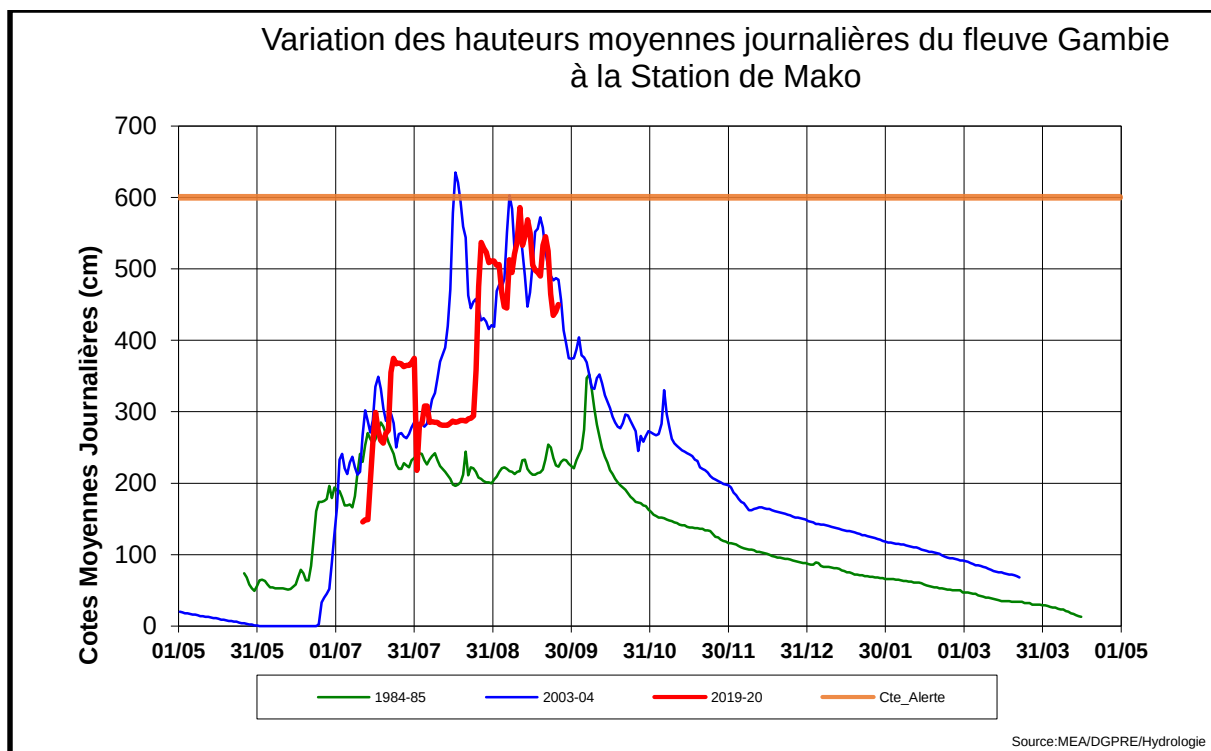
### LE FLEUVE GAMBIE A MAKO

A **Mako**, le niveau du fleuve **Gambie** est à la cote **450 cm** ce **25 septembre 2019** à 8 h00. Il est très fluctuant mais la tendance est à une légère hausse. La cote d'alerte est de **600 cm**.

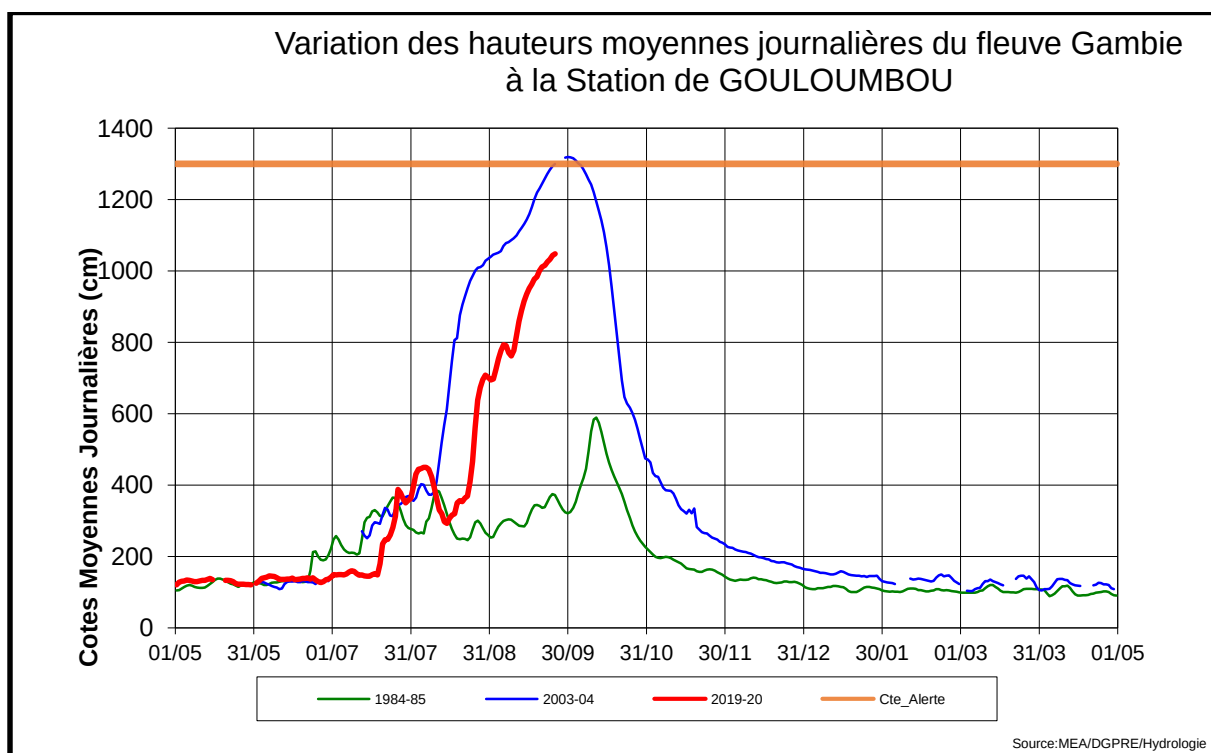
## LE FLEUVE GAMBIE A GOULOUMBOU

A **Gouloumbou**, le niveau du fleuve **Gambie** est à la cote **1048 cm** ce **25 septembre 2019** à 8h00. La tendance est à la hausse. La crue se poursuit sans pour autant atteindre les niveaux atteints précédemment. La cote d'alerte est de **1300 cm**.

Sur le fleuve Gambie, la crue se poursuit à la station de Gouloumbou, mais la cote d'alerte est loin d'être atteinte.

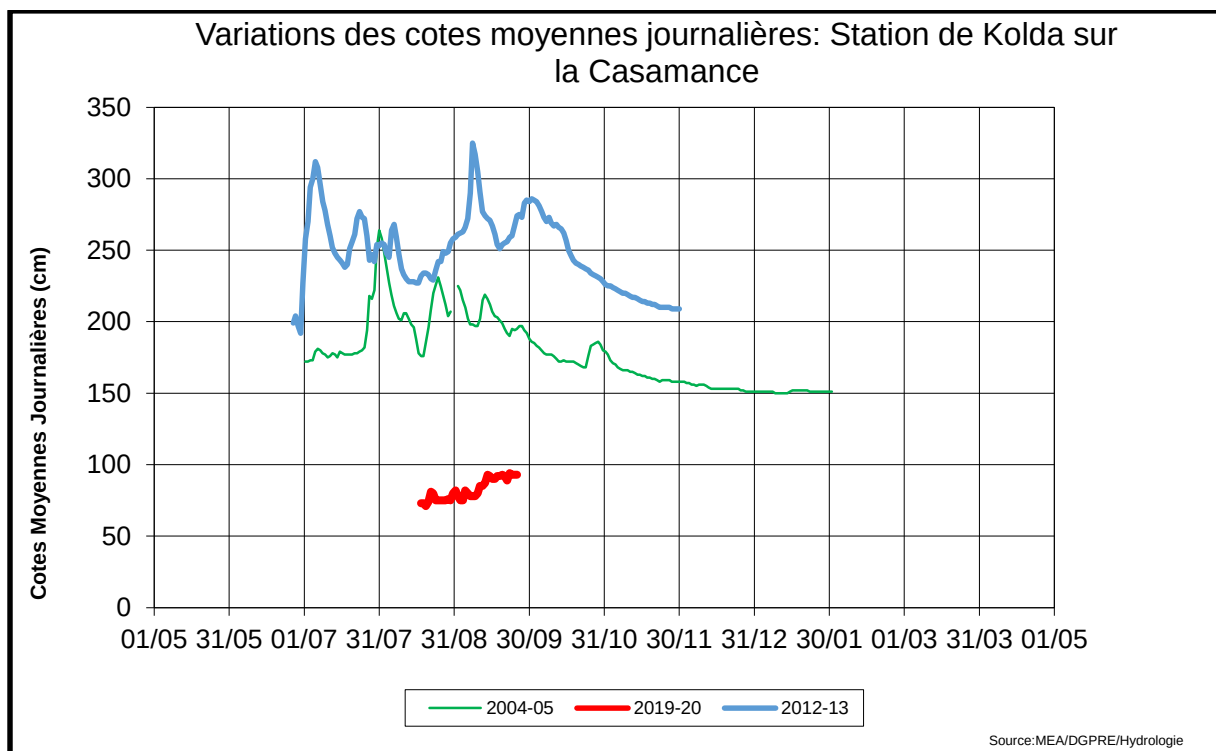
### LE FLEUVE CASAMANCE A KOLDA

A Kolda, le niveau du fleuve Casamance est à la cote **93 cm** ce 25 septembre 2019 à 8h00. La tendance est à la hausse. Les écoulements tardifs du fait de la pause pluviométrique et l'ensablement du cours d'eau expliquent ce niveau assez bas du fleuve Casamance à Kolda.
