**Direction de la Gestion et de la Planification
des Ressources en Eau**

SITUATION HYDROLOGIQUE DU 30 AOUT 2019

BASSIN DU FLEUVE SENEGAL

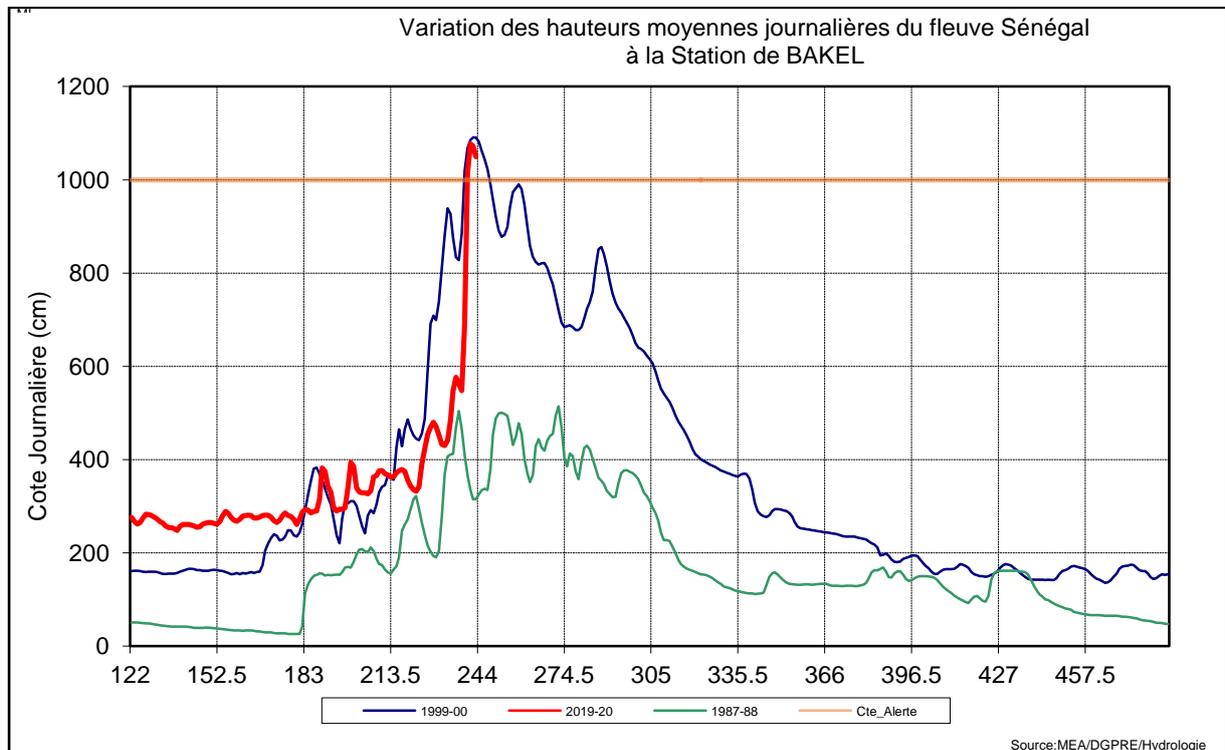
LE FLEUVE SENEGAL A BAKEL

Le fleuve Sénégal est en crue. A la station de Bakel, le niveau du fleuve se situe à la cote de **1050** cm ce 30 août 2019 à 08h00. La cote d'alerte de **1000 cm** est atteinte et dépassée depuis le 27 août 2019. La tendance est cependant à la baisse.

Dans l'ensemble la reprise des activités pluvio-orageuses sur l'ensemble du territoire a eu pour conséquence une crue sur les principaux cours d'eau du pays. A la station de Bakel sur le fleuve Sénégal la cote d'alerte de 10m est déjà atteinte et dépassée depuis la date du 27 août 2019. Mais la tendance est à la baisse. Cette onde de crue va atteindre les localités de Matam dans les prochaines heures, Podor vers le 6 septembre. Dès la baisse des activités orageuses la situation va revenir à la normale. Rappelons toutefois que dans certaines parties du pays comme Matam et Podor la crue a un impact positif sur l'agriculture du fait des pratiques culturales qui y ont cours, principalement celles de décrue et de contre-saison chaude.

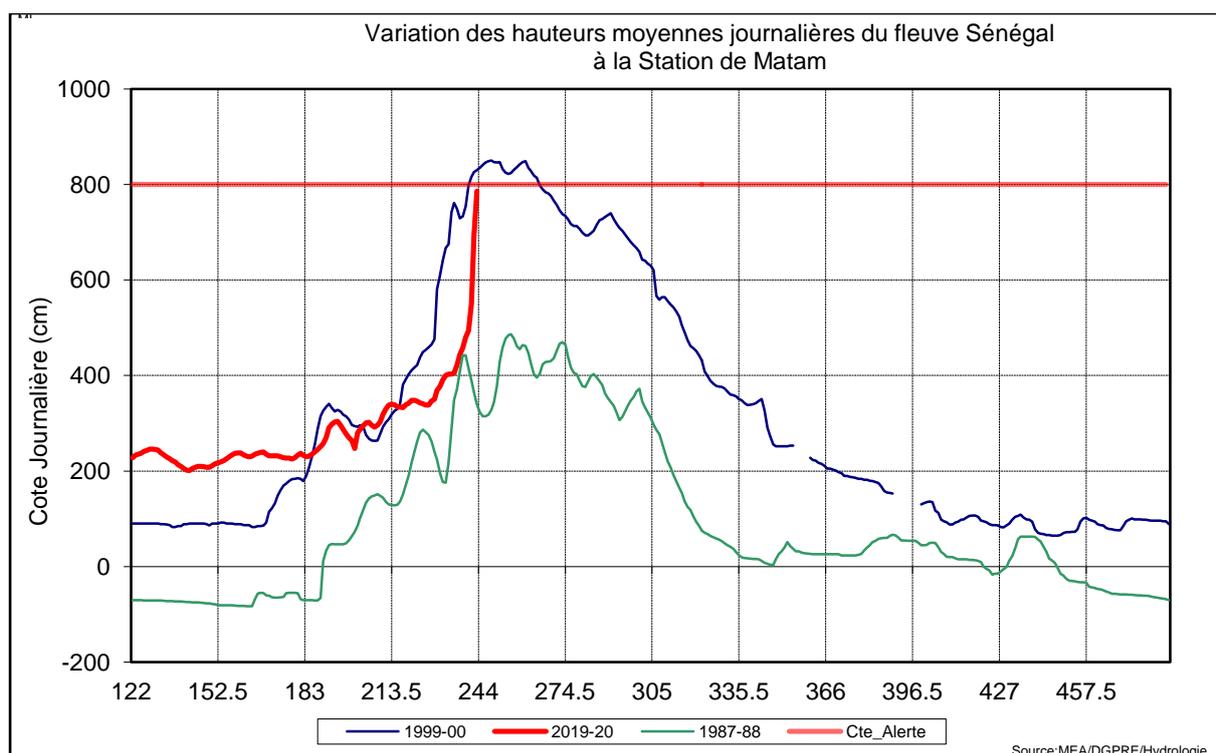
LE FLEUVE SENEGAL A MATAM

Sur le fleuve Sénégal à Matam, le niveau du fleuve est à la cote **786 cm** à la date du 30 août 2019 à 08h00. La cote d'alerte est de **800 cm** ; elle n'est pas encore atteinte mais du fait de la propagation de l'onde de crue depuis Bakel elle peut atteindre dans les heures à venir.

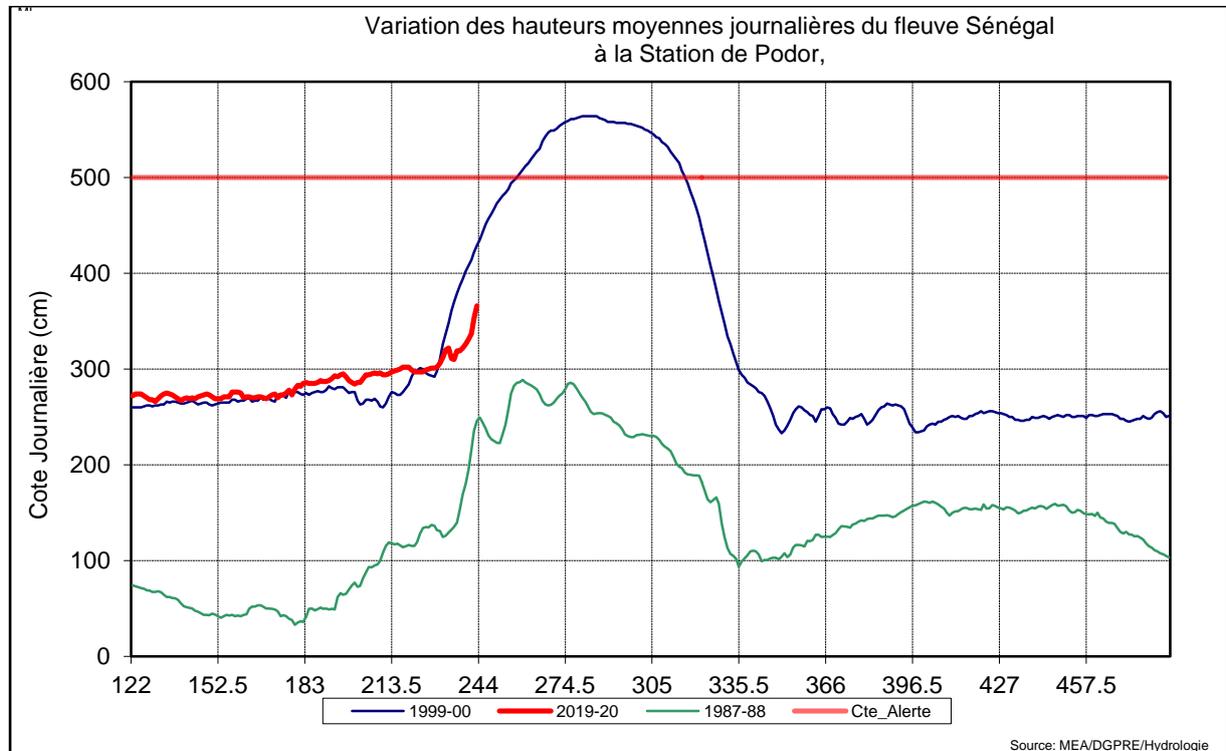
LE FLEUVE SENEGAL A PODOR

A Podor le niveau du fleuve est à la cote **366 cm** ce 30 août 2019 à 8h00. La cote d'alerte de **500 cm** n'est pas encore atteinte mais du fait de la propagation de l'onde de crue depuis Bakel elle peut être atteinte à la date du 06 septembre 2019.

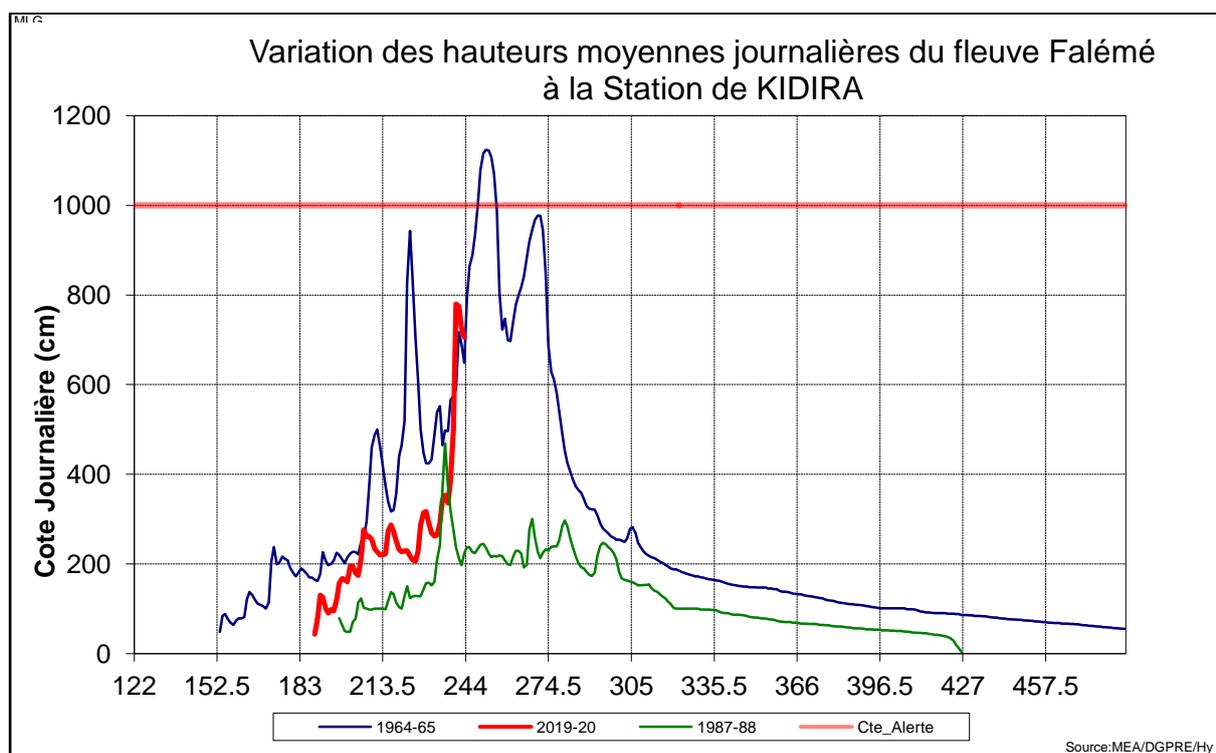
LA FALEME A KIDIRA

La crue se poursuit sur la Falémé à Kidira. Le niveau du fleuve est à la cote de **706 cm** ce 30 août 2019 à 8h00. La tendance est à la baisse. La cote d'alerte est de **1000 cm**.

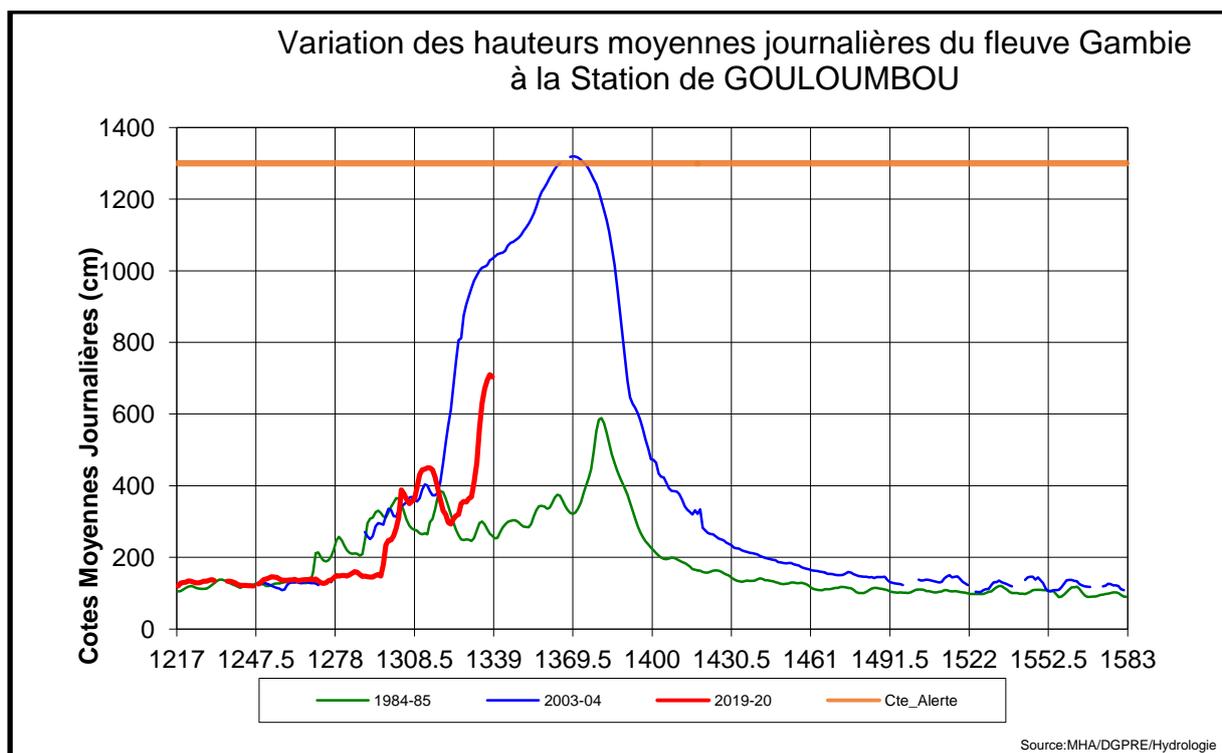
LE FLEUVE GAMBIE A GOULOUMBOU

A **Gouloumbou**, le niveau du fleuve **Gambie** est à la cote **704 cm** ce **30 août 2019** à 8 h00. La tendance est à la BAlsse. La cote d'alerte est de **1300 cm**.

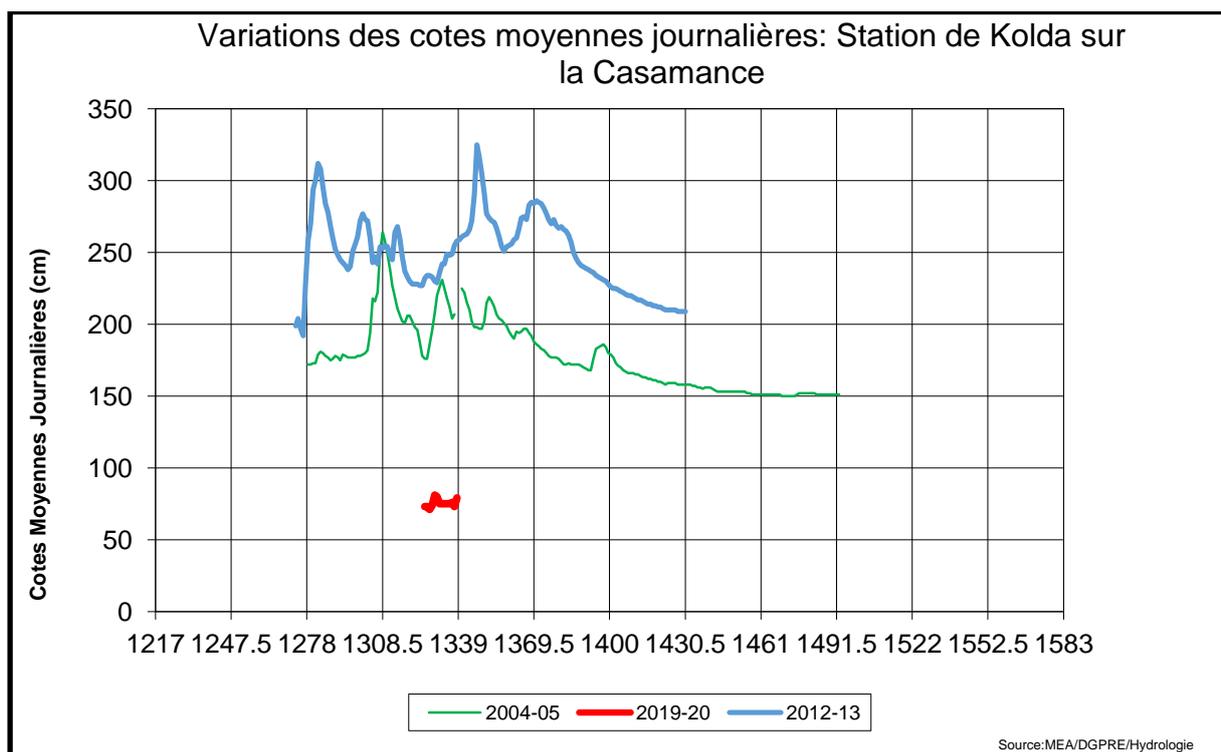
LE FLEUVE CASAMANCE A KOLDA

A Kolda, le niveau du fleuve Casamance est à la cote **79 cm** ce 30 août 2019 à 8 h00. Les écoulements tardifs du fait de la pause pluviométrique et l'ensablement du cours d'eau expliquent ce niveau assez bas.
