Direction de la Gestion et de la Planification  
des Ressources en Eau

## SITUATION HYDROLOGIQUE DU 30 AOUT 2019

### BASSIN DU FLEUVE SENEGAL

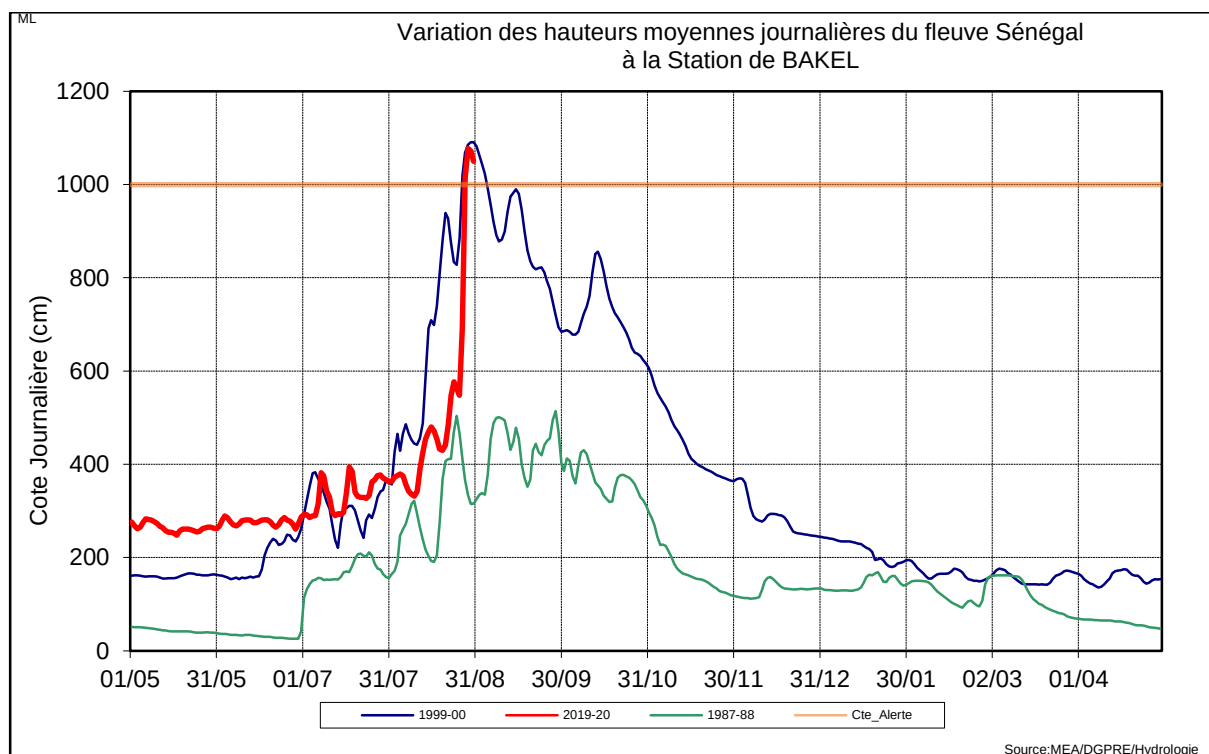
#### LE FLEUVE SENEGAL A BAKEL

Le fleuve Sénégal est en crue. A la station de Bakel, le niveau du fleuve se situe à la cote de **1050** cm ce 30 août 2019 à 08h00. La cote d'alerte de **1000 cm** est atteinte et dépassée depuis le 27 août 2019. La tendance est cependant à la baisse.

Les variations des hauteurs d'eau sont illustrées par des courbes : celles en rouge représentent l'année en cours, celles en bleu l'année avec la plus forte hydraullicité, celles en vert la plus faible hydraullicité et celles en orange la cote d'alerte.

Dans l'ensemble la reprise des activités pluvio-orageuses sur l'ensemble du territoire a eu pour conséquence une crue sur les principaux cours d'eau du pays. A la station de Bakel sur le fleuve Sénégal la cote d'alerte de 10m est déjà atteinte et dépassée depuis la date du 27 août 2019. Mais la tendance est à la baisse. Cette onde de crue va atteindre les localités de Matam dans les prochaines heures, Podor vers le 6 septembre. Dès la baisse des activités orageuses la situation va revenir à la normale. Rappelons toutefois que dans certaines parties du pays comme Matam et Podor la crue a un impact positif sur l'agriculture du fait des pratiques culturales qui y ont cours, principalement celles de décrue et de contre-saison chaude.

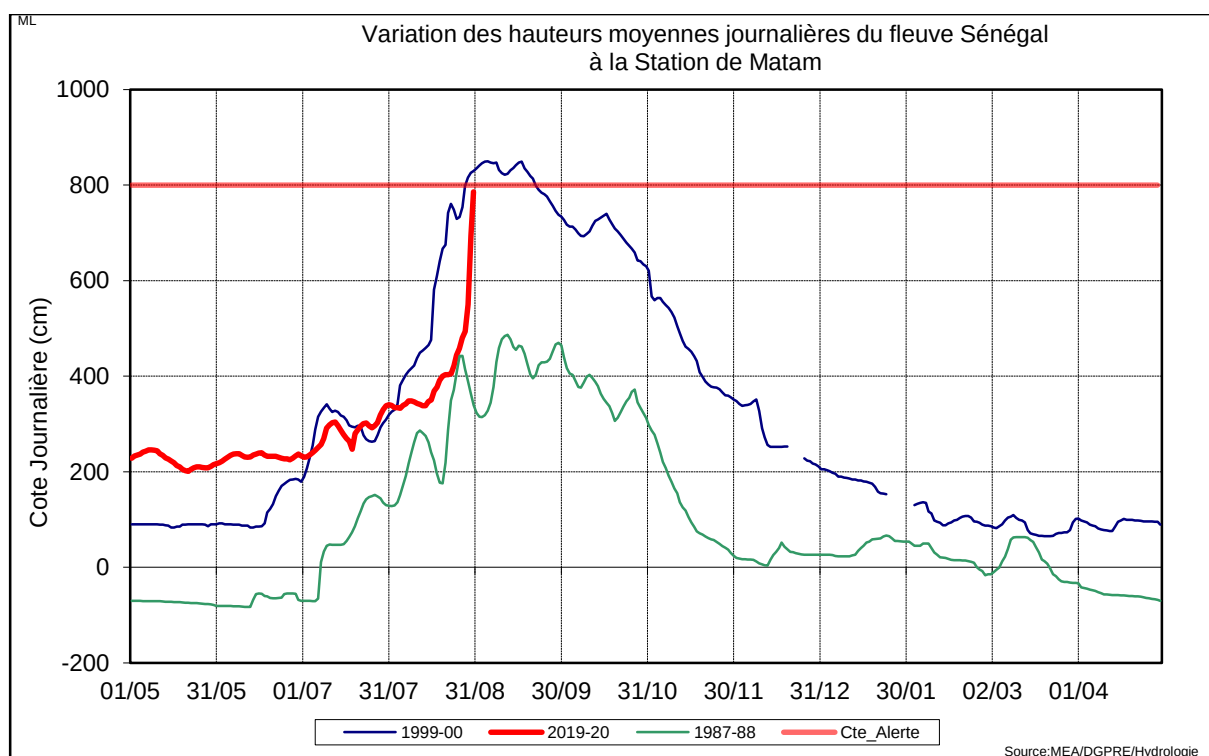
## LE FLEUVE SENEGAL A MATAM

Sur le fleuve Sénégal à Matam, le niveau du fleuve est à la cote **786 cm** à la date du 30 août 2019 à 08h00. La cote d'alerte est de **800 cm** ; elle n'est pas encore atteinte mais du fait de la propagation de l'onde de crue depuis Bakel elle peut être atteinte dans les heures à venir.

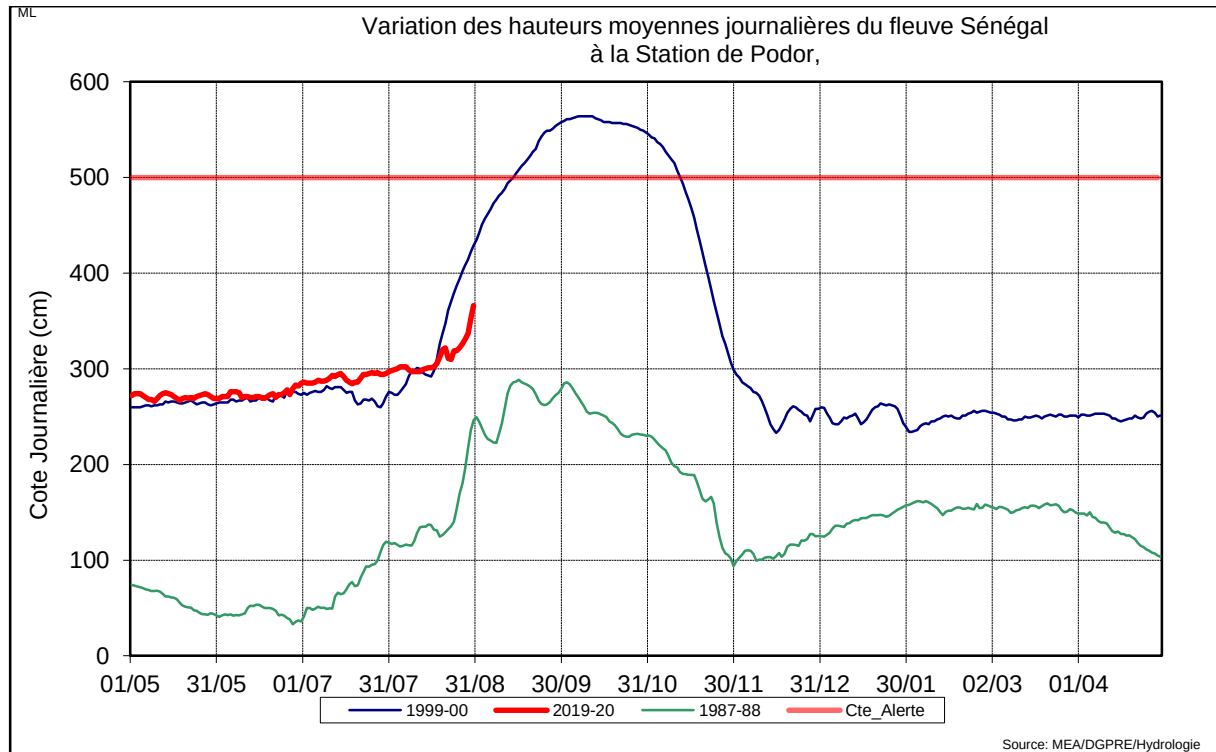
## LE FLEUVE SENEGAL A PODOR

A Podor le niveau du fleuve est à la cote **366 cm** ce 30 août 2019 à 8h00. La cote d'alerte de **500 cm** n'est pas encore atteinte mais du fait de la propagation de l'onde de crue depuis Bakel elle peut être atteinte à la date du 06 septembre 2019.

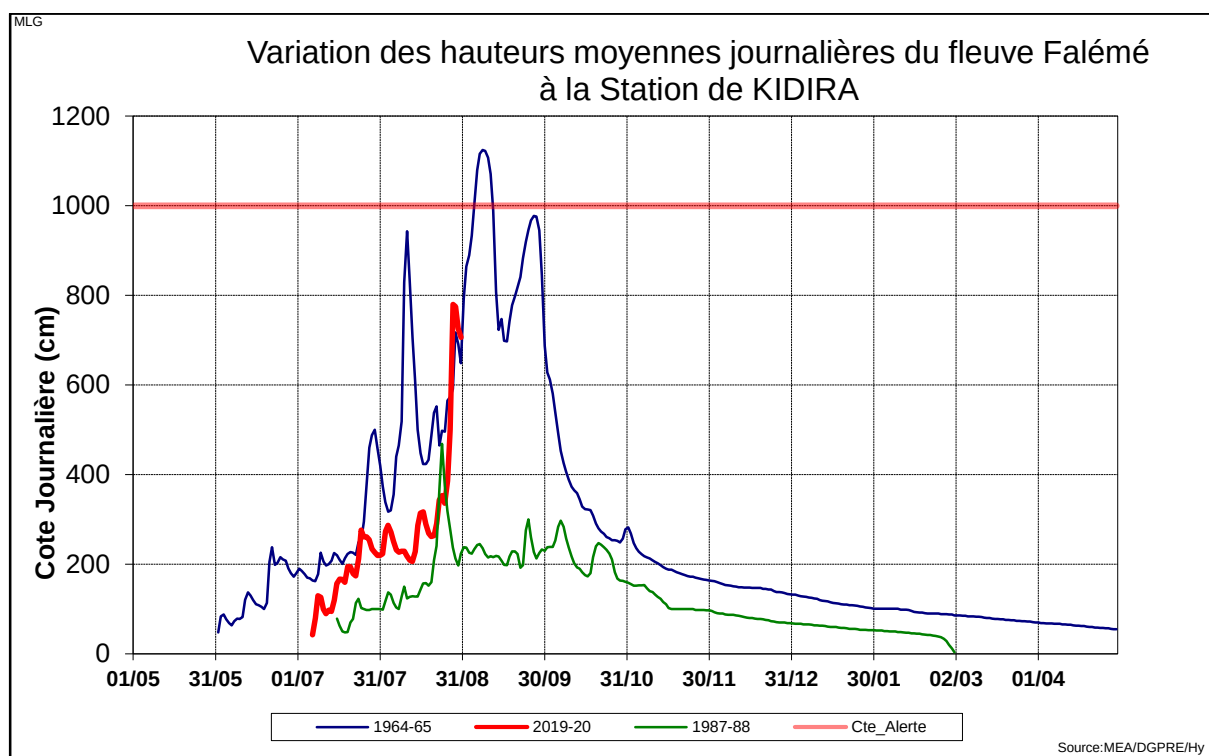
## LA FALEME A KIDIRA

La crue se poursuit sur la Falémé à Kidira. Le niveau du fleuve est à la cote de **706 cm** ce 30 août 2019 à 8h00. La tendance est à la baisse. La cote d'alerte est de **1000 cm**.

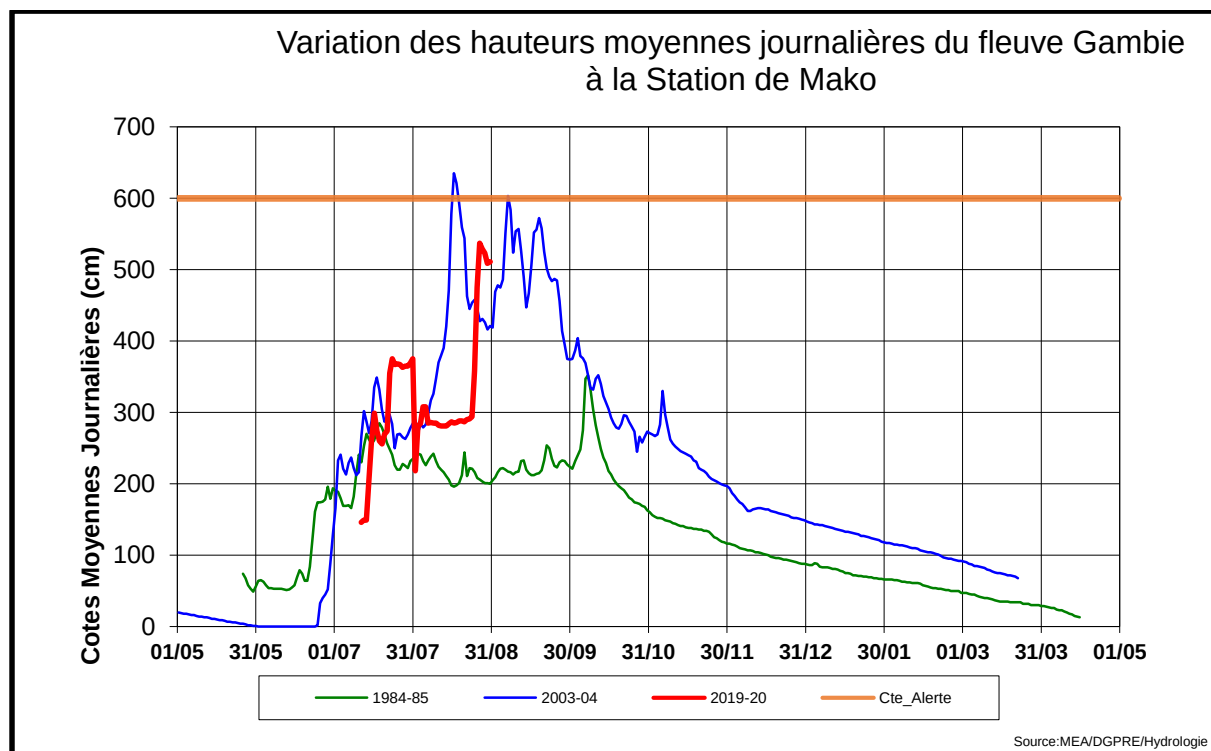
## LE FLEUVE GAMBIE A MAKO

A **Mako**, le niveau du fleuve **Gambie** est à la cote **511cm** ce **30 août 2019** à 8 h00. La tendance est à la baisse. La cote d'alerte est de **600 cm**.

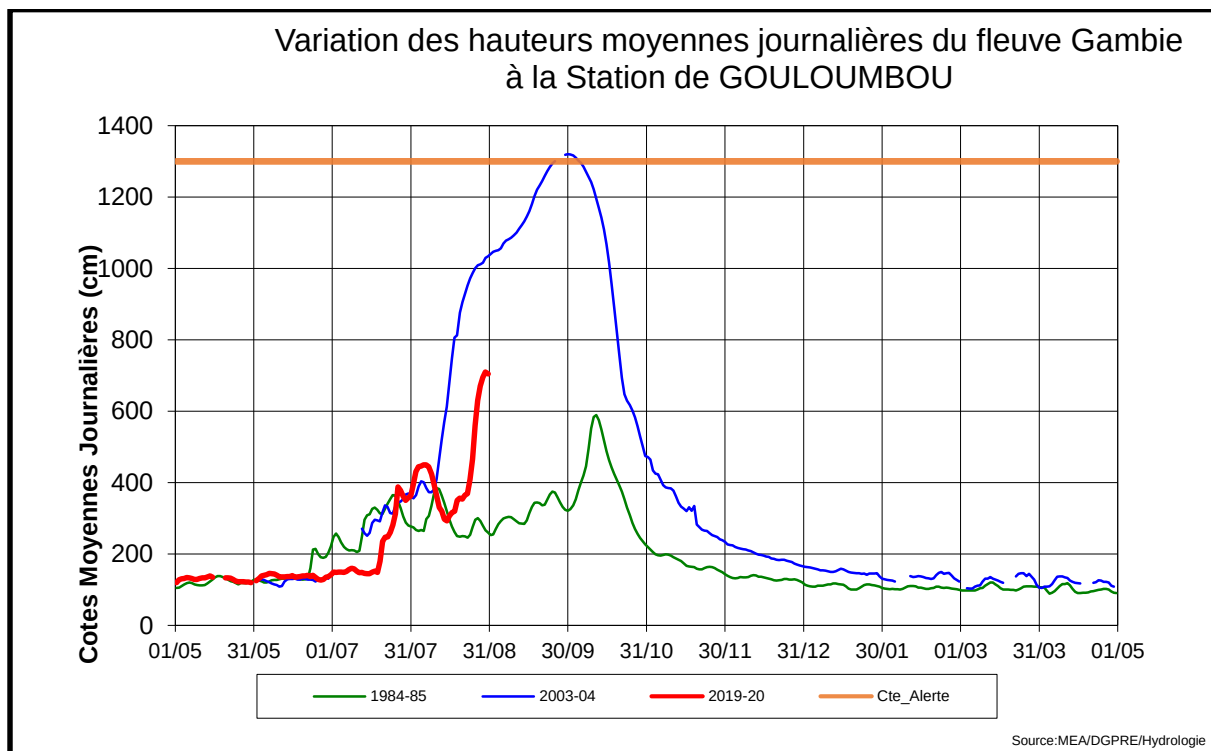
## LE FLEUVE GAMBIE A GOULOUMBOU

A **Gouloumbou**, le niveau du fleuve **Gambie** est à la cote **704 cm** ce **30 août 2019** à 8 h00. La tendance est à la baisse. La cote d'alerte est de **1300 cm**.

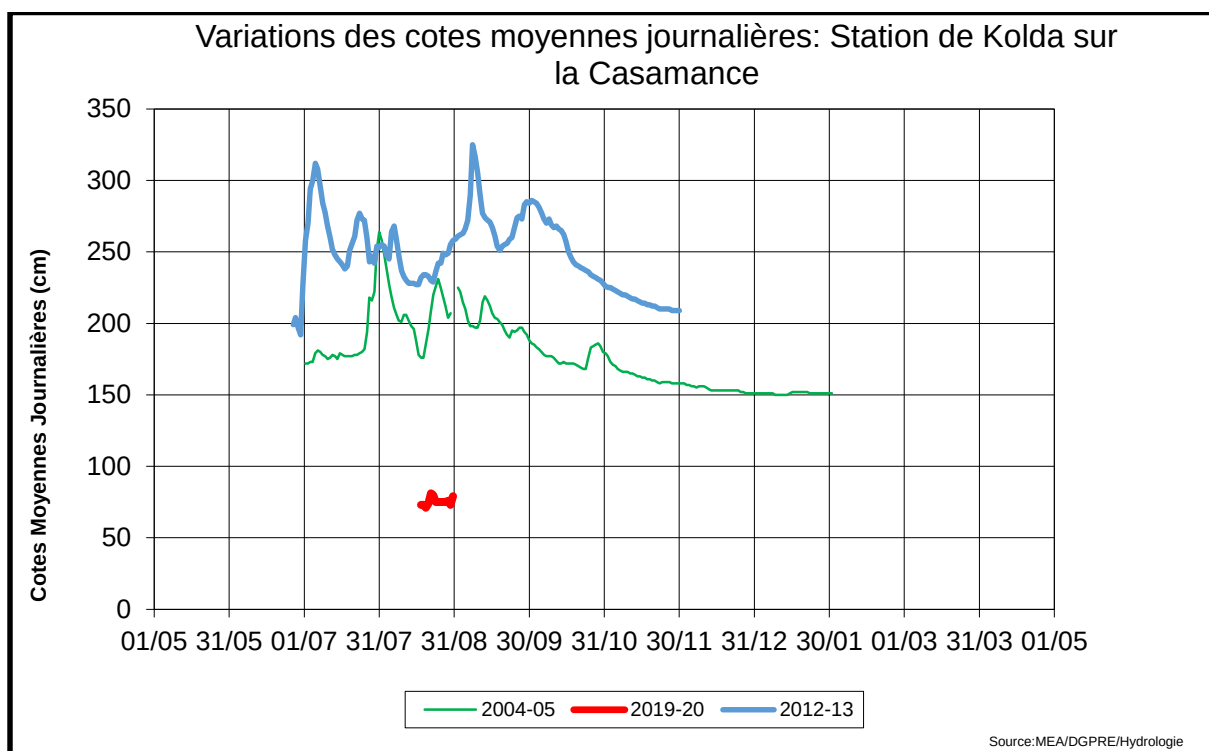
## LE FLEUVE CASAMANCE A KOLDA

A Kolda, le niveau du fleuve Casamance est à la cote **79 cm** ce 30 août 2019 à 8 h00. Les écoulements tardifs du fait de la pause pluviométrique et l'ensablement du cours d'eau expliquent ce niveau assez bas.
